ESTRUTURA SUPERFICIAL E FISILOGIA DA PAISAGEM: abordagem dos terrenos tecnogênicos no Córrego da Piscina, em Rondonópolis-MT

LANDSCAPE SURFACE STRUCTURE AND PHYSIOLOGY: APPROACH TO TECHNOGENIC GROUND IN PISCINA STREAM IN RONDONÓPOLIS-MT

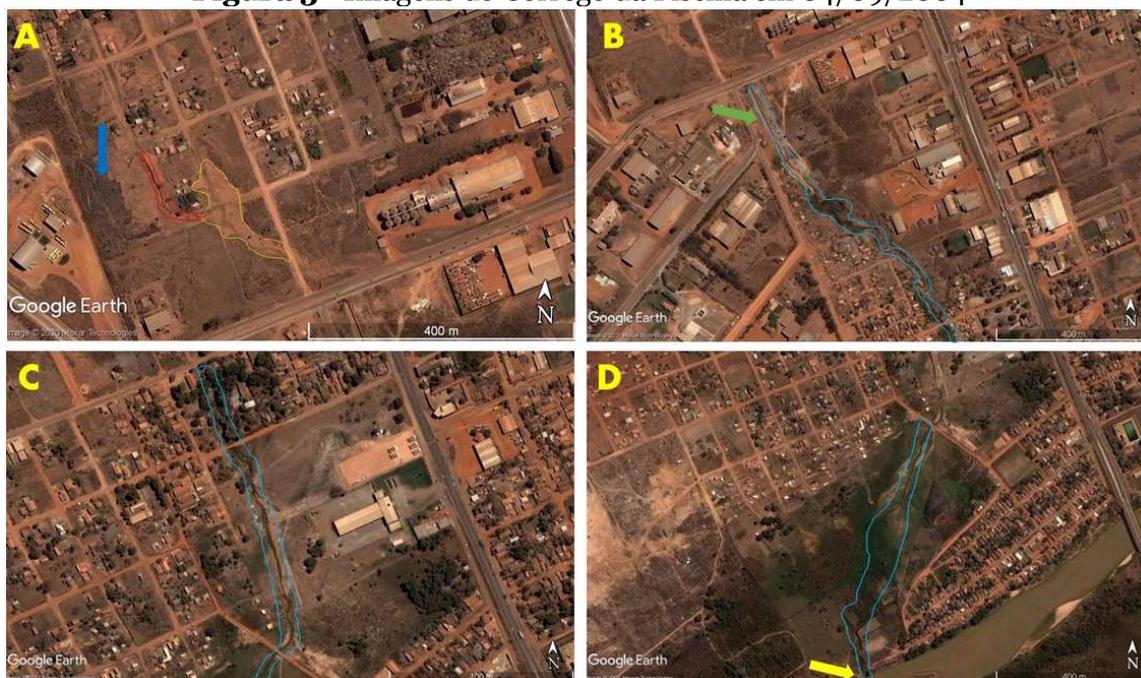
As observações nas imagens iniciam-se pelo ano de 2004, no mês de setembro, como no trabalho de Silva et al. (submetido à publicação). A Figura 3 encontra-se subdividida em A, B, C e D, que dizem respeito a capturas de imagens de trechos da nascente e, de forma sequencial, de trechos intermediários e da foz do Córrego da Piscina. Para imagem “A” foram destacados por Silva et al. (submetido à publicação) aspectos como poucas edificações no bairro, apresentando áreas de solo exposto, feição erosiva pouco expressiva se comparada aos anos subsequentes (destaque em vermelho), e possibilidade de remobilização de sedimentos (aterramentos) em áreas em que o solo era visivelmente mais claro (destaque em amarelo). Além disso, marcas de queimadas também são destacadas, como na indicada pela seta azul, frequentes especialmente no período de seca na região.

Figura 3 - Imagens do Córrego da Piscina em 04/09/2004

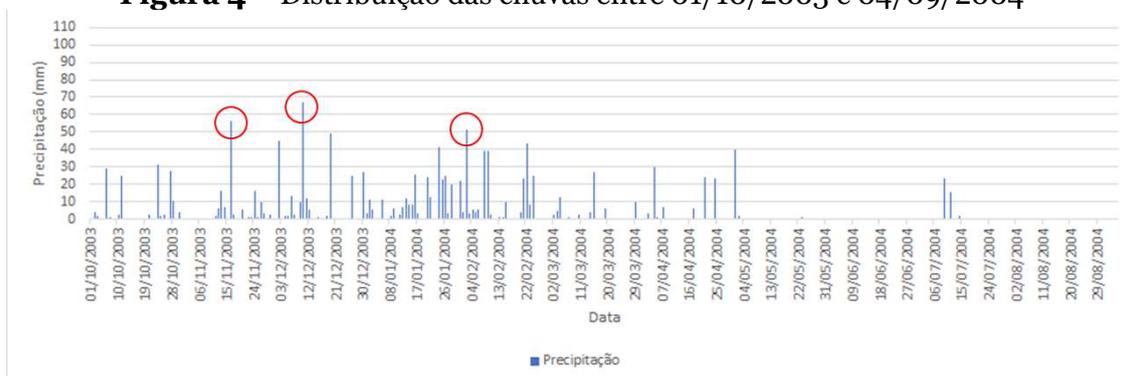
A Figura 4 refere-se à distribuição de chuvas no intervalo de 01/10/2003 a 04/09/2004. O total pluviométrico acumulado, como abordado em Silva et al. (submetido à publicação), foi de 1332,9mm, o que estaria acima da média anual conforme observam e analisam os autores citados (para o período de 1999 a 2019, a precipitação total média anual de 1.268,7 mm). Nesse cenário de elevada pluviosidade, atrelado ao fato da presença de áreas de solos expostos possivelmente compactados, esperava-se, segundo os autores, que a feição erosiva apresentada em “A”, na Figura 3, fosse bem maior, o que reforça a possibilidade de aterramentos feitos pelo poder público municipal, já que feições erosivas e aterramentos foram relatados pela população, conforme Almeida (2020). No entanto, apesar da contribuição de sedimentos advindos lateralmente (das vertentes), acredita-se aqui que parte dos sedimentos presentes no trecho final do córrego, que auxiliam em seu aparente desaparecimento em períodos de seca, podem ser advindos da área do Jardim das Paineiras onde, tanto pelos relatos dos moradores, quanto em imagens que serão mostradas a seguir, reconhece-se grande feição erosiva nesse trecho de nascente.

Figura 4 – Distribuição das chuvas entre 01/10/2003 e 04/09/2004

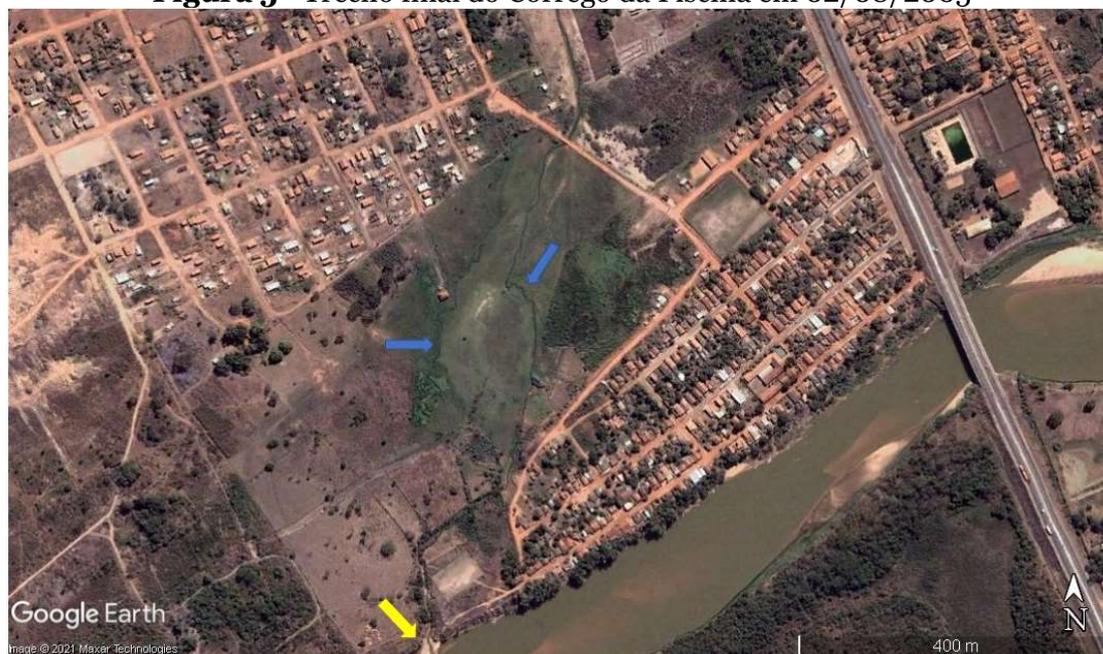
Em agosto de 2005 chama a atenção os caminhos percorridos pela água no trecho final do curso d'água, onde há uma aparente bifurcação do canal (setas azuis), possivelmente explicado pela carga sedimentar. Esta imagem (Figura 5) remete ao período de seca, ou seja, os sedimentos são, em grande parte, depositados durante o período de chuvas, com uma maior possibilidade de erosão nas vertentes e em trechos de maiores declividades a montante. Nota-se, na foz, a formação de bancos de sedimentos (indicados pela seta amarela) que possivelmente foram transportados de montante, assim como a maior parte das ruas sem asfalto, contribuindo para a sedimentação no fundo de vale durante o período de maior incidência de chuvas. Ao observar a presença de áreas de solo exposto nas adjacências do córrego, bem como feições erosivas, principalmente na área da nascente (Jardim das Paineiras, como mostrado no período anterior), a consideração acerca de um maior aporte de sedimentos nos fundos de vale é realizada com maior certeza. Assim, essa alteração no fluxo da água, de forma bifurcada, é um exemplo de alteração na fisiologia da paisagem (em relação à hidrodinâmica) a partir de modificações indiretas na estrutura superficial da paisagem (sedimentos que passam a ser depositados na área, considerados como deposições tecnogênicas indiretas, compondo um terreno tecnogênico agradacional).

Figura 5 - Trecho final do Córrego da Piscina em 02/08/2005

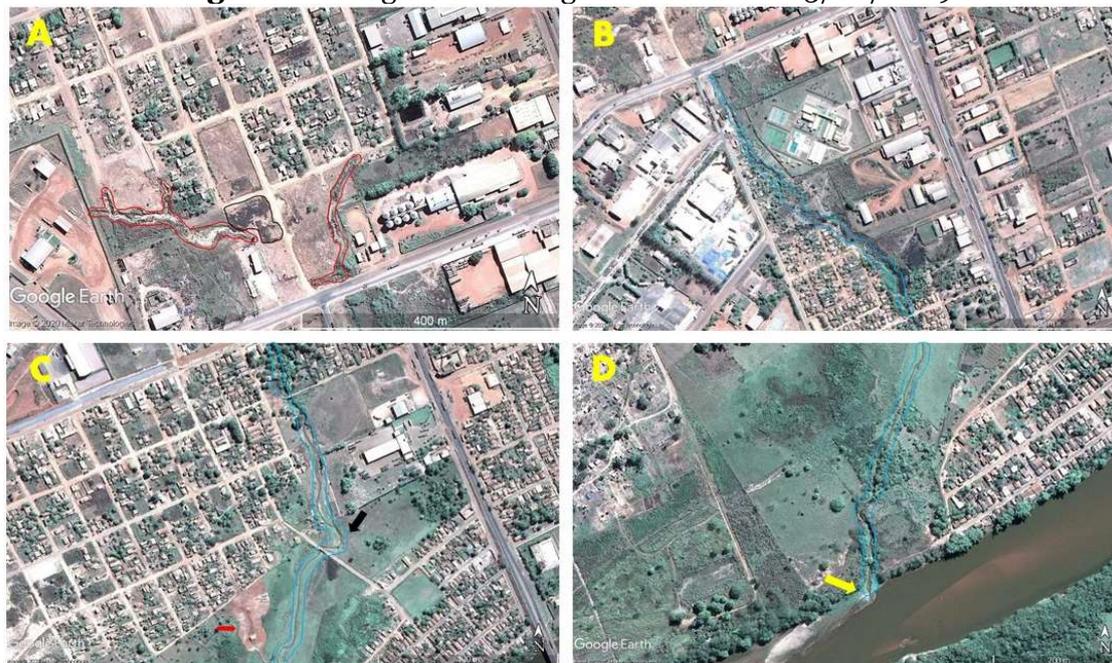
A Figura 6 remete ao Jardim das Paineiras em 03 de agosto de 2009. Em “A” foram destacados aspectos para o Jardim das Paineiras por Silva et al. (submetido à publicação), a saber: aumento no número de edificações, com proporcional diminuição de áreas de solo exposto e singelo aumento de áreas verdes em comparação com a imagem de 2004 trabalhada pelos autores, feição erosiva com profundidade significativa no setor oeste da imagem (destaque em vermelho) e marcas de queimadas (destaque em preto).

Figura 6 - Imagens do Córrego da Piscina em 03/08/2009

O aumento de áreas impermeabilizadas (construções) pode ter favorecido o escoamento de água e a redução da percolação, o que favorece a ampliação da feição erosiva, conforme os autores supracitados. Essas mesmas características, em particular a respeito de um ligeiro aumento no número de edificações e ampliação da vegetação, são notadas no restante do curso d'água, como nas proximidades do trecho canalizado, indicado em uma das imagens de 2004, e ao redor do restante do córrego.

Na imagem “C” são destacados dois aspectos interessantes: na área indicada pela seta preta observa-se uma maior curvatura em relação aos períodos de 2004 e 2005, comum em área de curso d'água meandrante, e uma área aparentemente recém exposta, indicada em vermelho. Quanto à imagem “D”, o destaque é dado à área da foz, na qual a presença de sedimentos chama a atenção, com possível deslocamento desses sedimentos no sentido em que o Rio Vermelho se desloca (de nordeste a sudoeste), além de vegetação rasteira visível nessa área, possivelmente instalada quando o nível do Rio Vermelho abaixou, mas a umidade ainda foi suficiente para o seu desenvolvimento (a Figura 7 indica a presença de chuvas em maio,

junho e julho). Os sedimentos depositados na foz, em que se considera que o uso e ocupação de montante contribui para a existência de ampliação de áreas fontes de sedimentos (áreas de solo exposto; feição erosiva intensificada pelos usos nas adjacências), faz com que a área seja classificada como terreno tecnogênico de agradação, especialmente na área em que há a vegetação e os sedimentos encontram-se, de certa forma, temporariamente estabilizados no local, diferente dos que aparentemente estão em mobilização com o fluxo do rio.

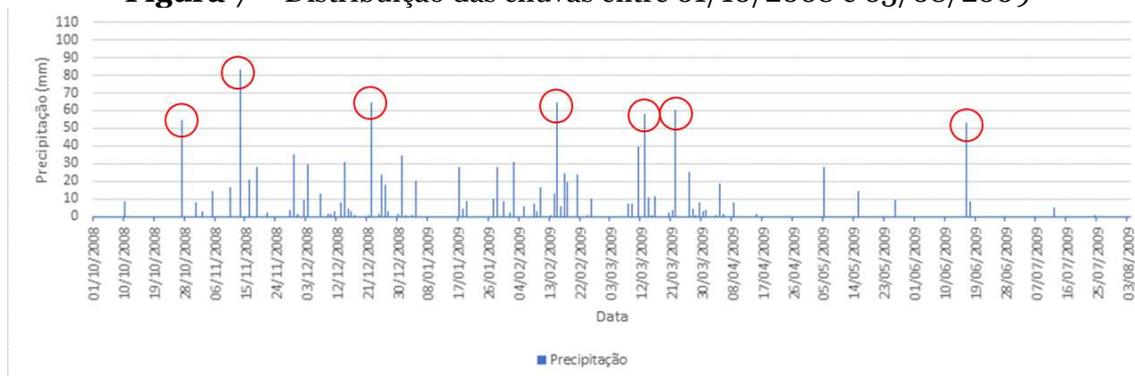
Silva et al. (submetido à publicação), a partir da análise das chuvas (Figura 7), consideraram que as elas ocorreram de forma mais concentrada no período de 01/10/2008 a 03/08/2009 do que no anteriormente analisado (2003-2004), com mais dias com precipitação acima de 50mm, inclusive com chuva no mês de junho (estação seca), além de terem observado que em 207 dias choveu quase o esperado para o ano todo. O total acumulado e a concentração das chuvas influenciaram na ampliação do processo erosivo e, também, no caso do total acumulado, pode ter influenciado no aumento e manutenção da vegetação. A área do processo erosivo é classificada como terreno tecnogênico de degradação.

Figura 7 – Distribuição das chuvas entre 01/10/2008 e 03/08/2009

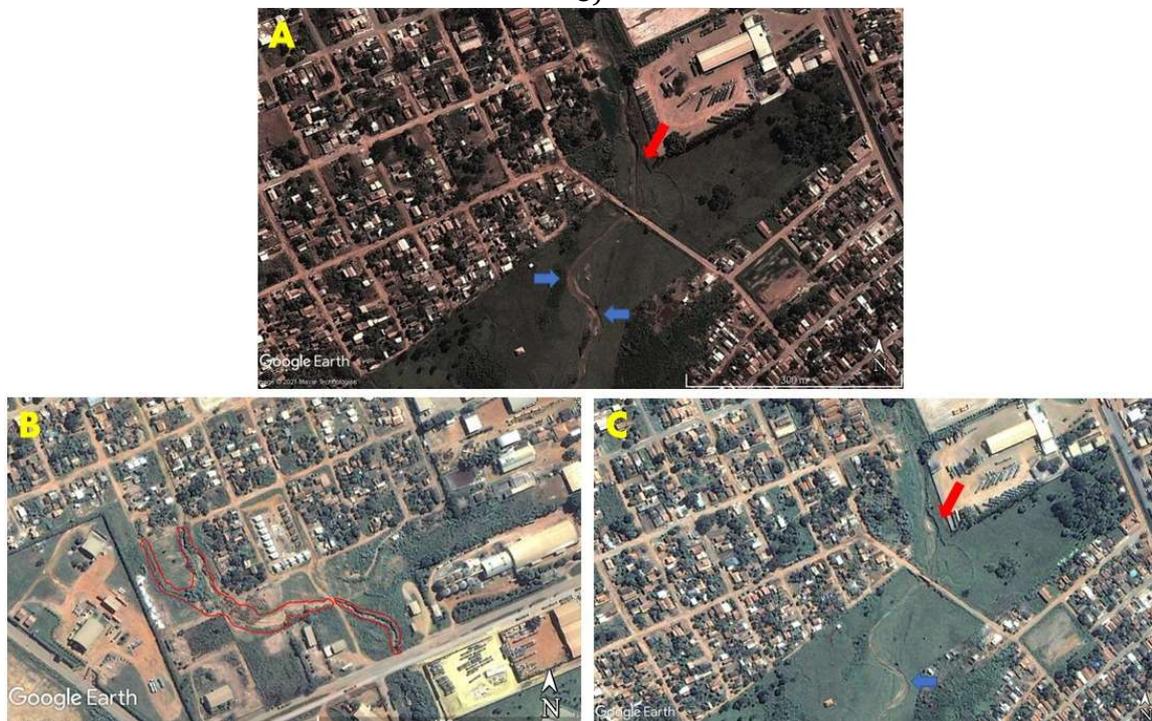
A Figura 8, em particular na imagem “A”, destaca-se um trecho em que claramente tentaram retificar o canal, no local onde a curva do meandro encontrava-se mais sinuosa no período anteriormente analisado. Nota-se, nessa mesma imagem, na área identificada pelas setas azuis, uma maior sinuosidade, com formação de bancos de areia principalmente na parte interna do meandro. Essa imagem é de 25 de junho de 2012. É comum a sinuosidade se alterar com o passar do tempo em áreas de curso d’água meandrante, áreas praticamente planas e com grande aporte de sedimentos. A área de retificação pode ser classificada como terreno tecnogênico de degradação e, caso tenha havido soterramento da curva do meandro, terreno tecnogênico de agradação na área soterrada.

Figura 8 - Imagens de trechos do Córrego da Piscina em 25/06/2012 (A) e 19/04/2013 (B e C)

Como a ação da sociedade, em particular quanto ao aterramento, pode ter modificado os processos atuantes, a área pode ser classificada como terreno tecnogênico, a princípio agradacional (com o aterramento) e, posteriormente, degradacional, com a instalação do processo erosivo intensificado pela ação da sociedade (no caso, conforme relatos, por ação do próprio poder público).

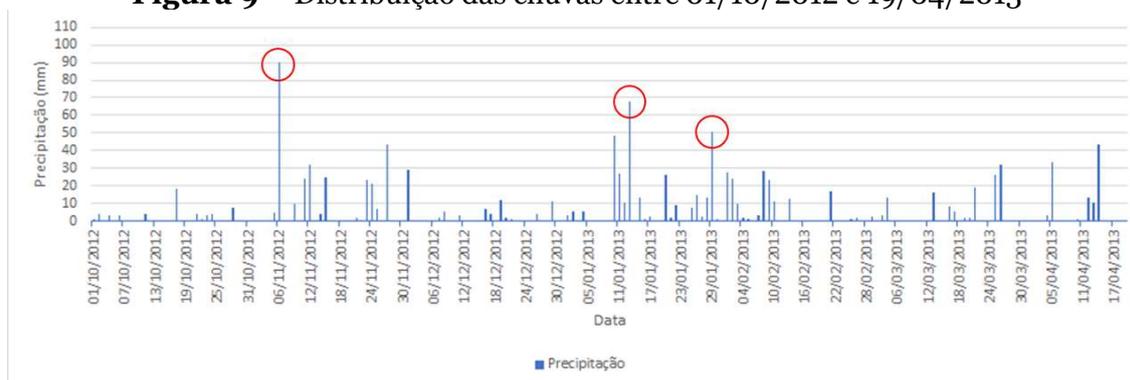
O gráfico relativo às chuvas (Figura 9) indica dias de elevada pluviosidade, o que colabora sobremaneira para a intensificação do processo erosivo. Este gráfico refere-se ao intervalo temporal de 01/10/2012 a 19/04/2013. Apesar da elevada pluviosidade, com dias de grande concentração, além da presença de solos arenosos no entorno, Silva et al. (submetido à publicação) consideram que as áreas verdes colaboraram para não ser tão intenso, quanto esperado, o processo erosivo, além de ter ocorrido possíveis aterramentos em trechos da feição

Figura 9 – Distribuição das chuvas entre 01/10/2012 e 19/04/2013

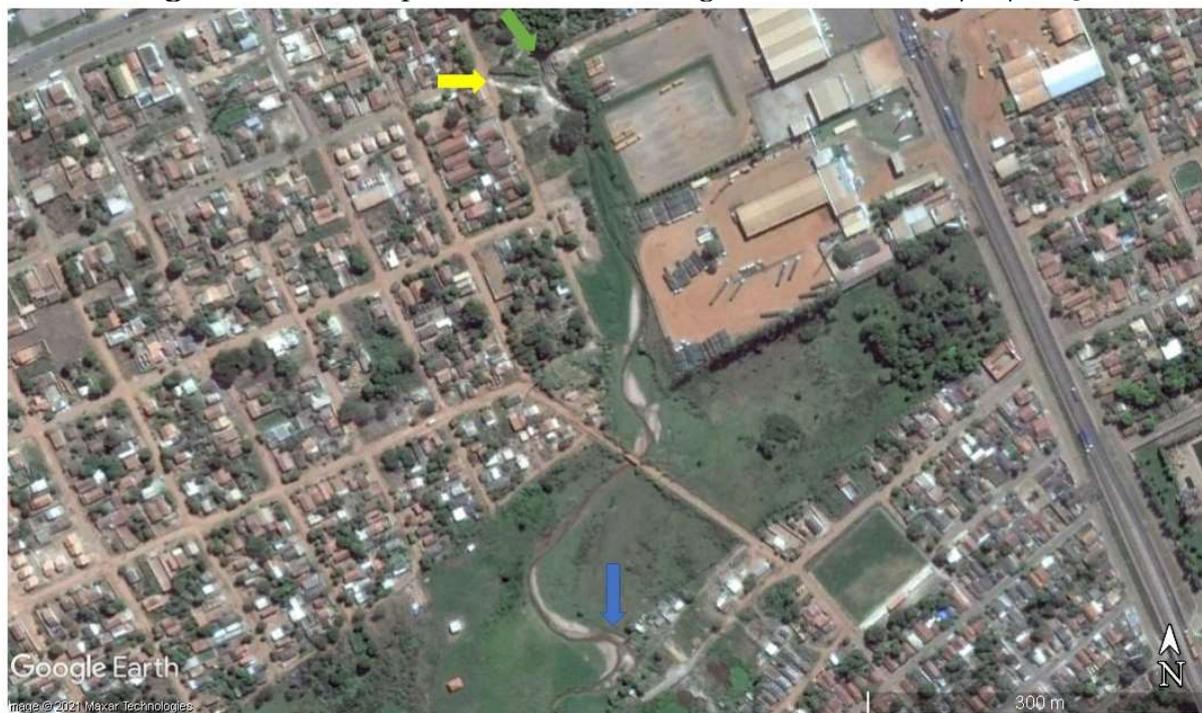
Analisando as imagens históricas pelo Google Earth, chama a atenção a de 08 de junho de 2015 (Figura 10), num trecho a uma distância de 1km a montante da foz. Pela imagem é possível observar obras no trecho, com o que aparenta ser retificação com uso de materiais construtivos (estruturas, possivelmente em concreto, no sentido do curso d'água, indicadas com a seta verde), e escavação num trecho que sai de uma rua lateral e se encaminha para dentro do córrego (na margem direita do referido córrego, indicada com a seta amarela). Áreas como estas envolvem escavações e, portanto, formação de terrenos tecnogênicos de degradação. Também, vários bancos de areia são visualizados,

principalmente nas áreas internas dos meandros, e ocorreu, em relação aos períodos anteriores, uma acentuação da sinuosidade, indicada na seta azul, com o córrego alcançando a vegetação da margem esquerda e se aproximando das construções. Em um ponto a montante dessa área, nas proximidades da rua Pedro Álvares Cabral, onde na imagem de 2012 reconheceu-se a tentativa de retificação, nota-se parcial retomada da característica meandrante, o que demonstra como os processos naturais (fisiologia) são passíveis de serem retomados, mesmo que com diferentes taxas de magnitude, intensidade etc., após a intervenção da sociedade.

Figura 10 - Trecho próximo à foz do Córrego da Piscina em 08/06/2015

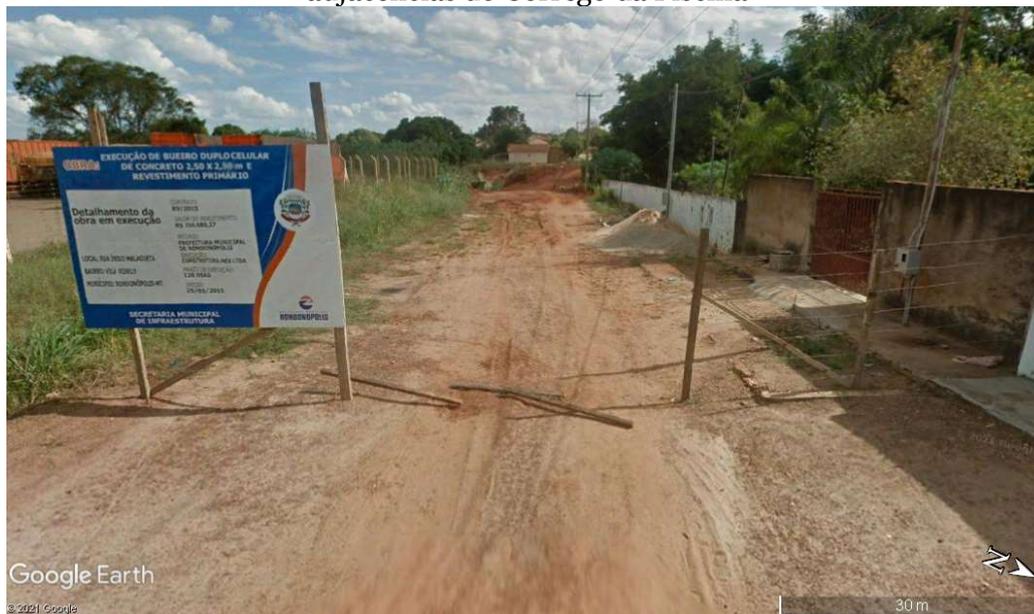
Utilizando a ferramenta Street View foi possível a captura de uma imagem próximo à margem esquerda do córrego (Figura 11), na rua Índio Malagueta, que data de julho de 2015, na qual, ao fundo da imagem, tem-se visão parcial daquela mesma área em que obras foram observadas no Google Earth Pro, além de, no primeiro plano, haver tomada de imagem da placa da prefeitura referente às obras que estavam ocorrendo, mencionando “Execução de bueiro duplo celular de concreto 2,50 x 2,50m e revestimento primário”. Este é um exemplo de como essa ferramenta, o Street View, pode ser útil na observação de elementos da paisagem no momento em que foram tomadas as fotografias, e quando o trabalho de campo, por algum motivo, não pode ser realizado (nesse caso, por se tratar de análise retrospectiva). Essa inclusão de infraestrutura no local, com cortes, inclusão de infraestrutura de concreto e possível retaludamento, é exemplo de modificação na estrutura superficial da paisagem e, com isso, consequentes alterações na fisiologia da paisagem, em particular no que tange aos processos hidrodinâmicos.

Figura 11 - Imagem obtida pelo Street View, de julho de 2015. Aos fundos, imagem das adjacências do Córrego da Piscina

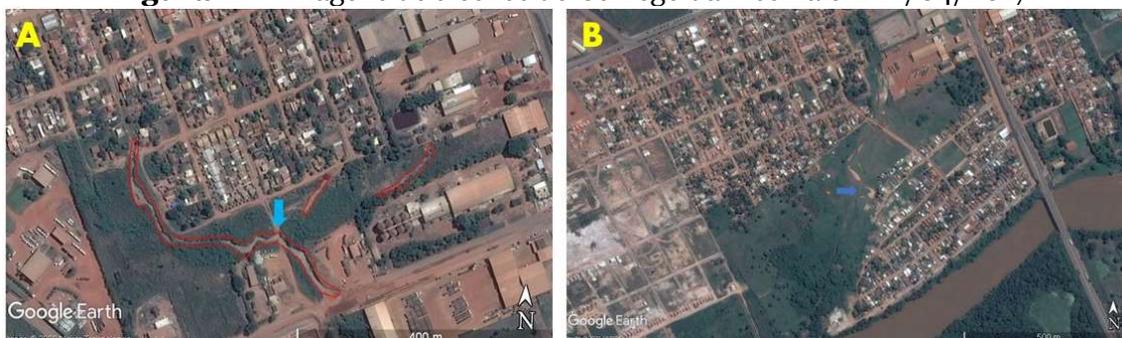
O próximo período analisado é abril de 2017 (Figura 12). Silva et al. (submetido à publicação), para a imagem “A”, comentam sobre uma maior cobertura da vegetação e a união do que aparentava ser duas feições erosivas diferentes, em período anterior analisado por aqueles autores, comprometendo o prolongamento da rua Sabiá (trecho indicado na seta azul), perdendo-se a conexão do Jardim das Paineiras com a av. José Pinto por ela. Neste sentido, nesse trecho, destaca-se a formação de terreno tecnogênico de degradação numa área em que, considerando tratar-se da área da nascente do Córrego da Piscina, ocorreu o aterramento para a instalação das vias de acesso ao bairro, ou seja, um anterior terreno tecnogênico de agradação. Já em “B”, chama a atenção o estreitamento do meandro, já bastante próximo de construções, na continuidade do processo comentado para períodos anteriores.

Figura 12 - Imagens de trechos do Córrego da Piscina em 12/04/2017

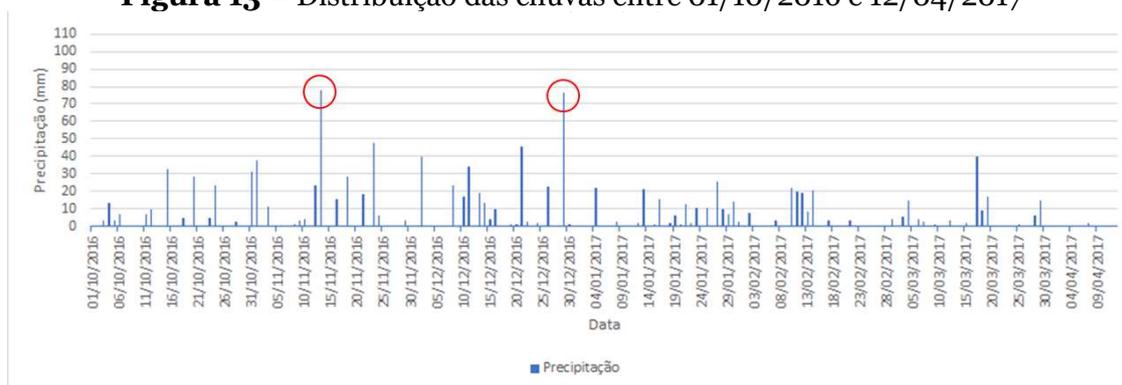
Pela Figura 13 percebe-se a existência de concentração pluviométrica em dias com mais de 80mm, o que em muito colabora com a ampliação da feição erosiva. Novamente, considera-se que os processos naturais, como retomada do curso d’água, ao encontrarem condições propícias, a exemplo dos altos índices pluviométricos, são passíveis de ocorrerem, mesmo ao dissabor das camadas da população que utilizam uma área, como no caso da via de acesso.

Figura 13 – Distribuição das chuvas entre 01/10/2016 e 12/04/2017

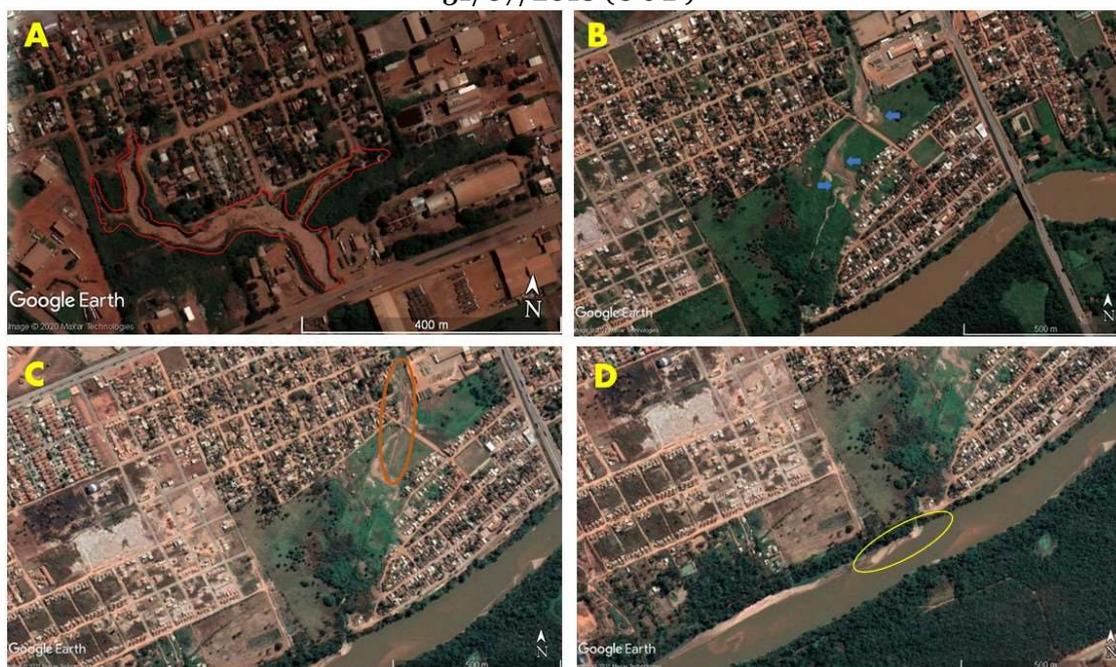
A Figura 14 é composta de uma montagem de cenas do Córrego da Piscina em diferentes momentos de 2018. A escolha foi devida, como já ressaltado, à necessidade de ressaltar aspectos importantes em termos de mudanças significativas na paisagem. Assim, a imagem “A” é relativa à 10/04/2018, no trecho da nascente, “B” à 29/04/2018, no trecho próximo à foz, cuja escolha se deu devido a imagem estar mais clara e sem nebulosidade, e “C” e “D” à 31/07/2018, também relativas aos trechos finais do córrego.

Figura 14 - Imagens de trechos do Córrego da Piscina em 10/04/2018 (A), 29/04/2018 (B), 31/07/2018 (C e D)

No que se refere à imagem “B”, as setas indicam que o córrego ocupou uma área maior que de costume, retomando, também, a área da antiga curva do meandro próximo à rua Pedro Álvares Cabral, no local em que houve tentativa, em períodos anteriores, de retificação. Processo semelhante, com certo espalhamento das águas, ocorreram nas áreas indicadas pelas duas curvas de meandro seguintes (no sentido de jusante). Essa maior área ocupada pelo córrego relaciona-se diretamente com um elevado volume pluviométrico registrado entre os meses finais de 2017 e os iniciais de 2018, nos quais choveu acima da média esperada e com vários dias de concentração pluviométrica (SILVA et al., submetido à publicação). Destaca-se que, conforme Silva et al. (submetido à publicação), a média dos totais do período chuvoso é de 1178,6mm e, para o período chuvoso analisado aqui, o total pluviométrico foi de 1.362,4 mm (de 01/10/2017 a 10/04/2018). A Figura 15 apresenta o gráfico de chuvas desse período.

Em “C” e “D”, referentes à 31/07/2018, chama a atenção uma nova tentativa de alteração da morfologia do canal, com feições relativas à retificação (indicada em laranja). Além disso, nota-se volume de sedimentos mobilizados no sentido de escoamento do Rio Vermelho que, dada a sua localização (na foz do Córrego da Piscina), acredita-se que parte desses sedimentos advieram do córrego analisado e, anteriormente, de áreas como a feição erosiva do Jardim das Paineiras.

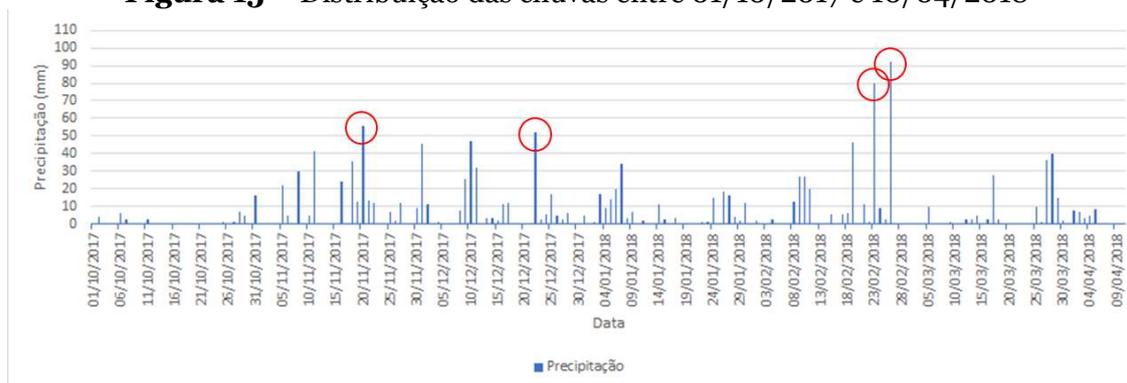
Figura 15 – Distribuição das chuvas entre 01/10/2017 e 10/04/2018

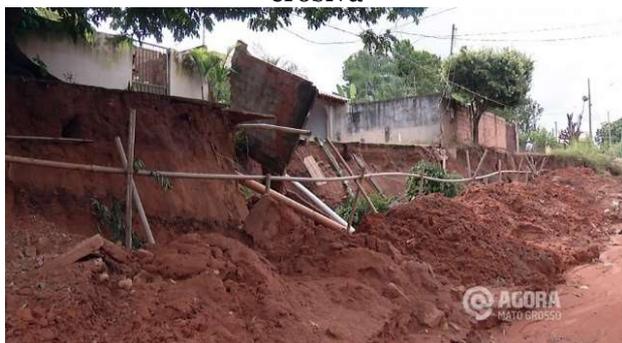
Figura 16: Fotografia de rua, no Jardim das Paineiras, assolada pelo avanço da feição erosiva

problemas em relação à locomoção, devido principalmente aos problemas de erosões nas ruas (Figura 16). No entanto, a estrutura de drenagem direcionava o fluxo de água para dentro da feição erosiva sem que houvesse estruturas de dissipação de energia (Figura 17), contribuindo para a ampliação do processo erosivo, inclusive em rua recém asfaltada (indicação em verde para a rua e, em preto, a área erodida desta, na imagem “A” da Figura 18). Em azul, na imagem “A”, encontra-se destacada área de terreno tecnogênico de agradação, com marcas (linhas paralelas) possivelmente relacionada à passagem de maquinário e/ou às estruturas de coleta de águas pluviais em subsuperfície (Figura 18). Em amarelo, nessa mesma imagem, observa-se área de deposição tecnogênica, provavelmente entulhos.

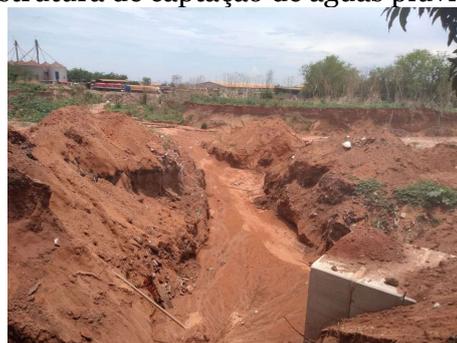
Figura 17: Vista parcial da feição erosiva, em novembro de 2019, e da estrutura de captação de águas pluviais

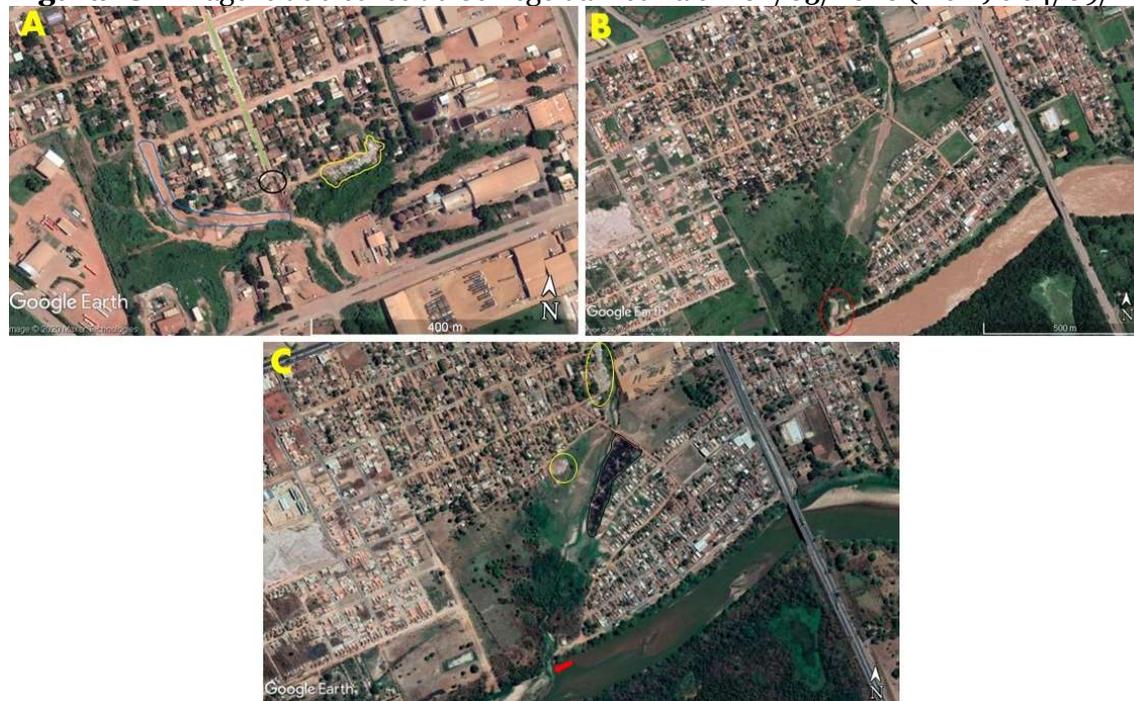
Figura 18 - Imagens de trechos do Córrego da Piscina em 02/03/2020 (A e B) e 04/09/2020 (C)

Na foz do córrego, na imagem “B” da figura 18, é notável uma estrutura, construída possivelmente para conter o avanço das águas na margem esquerda (destaque em vermelho).

As imagens “A” e “B”, da Figura 18, são do final do período de chuvas, ou seja, de março de 2020. Já a imagem “C”, refere-se ao mês de setembro de 2020, ou seja, no período de seca. Destaca-se uma área com deposição de materiais tecnogênicos na margem direita do córrego, a aproximadamente 900m da foz. Essa área é classificada como terreno tecnogênico de agradação (destaque em amarelo). Outra área de deposição, também destacada em amarelo, encontra-se na margem direita, a jusante da primeira área destacada. Essas deposições, por se encontrarem às margens do córrego, tem elevado potencial de serem carreadas, em períodos de maior pluviosidade, para o talvegue do córrego, podendo alterar a hidrodinâmica deste, como alterações na área comumente ocupada por suas águas no período chuvoso. Além dessas alterações, destaca-se em preto uma grande área que passou por processo de queimada, o que fragiliza o solo para o período chuvoso (supressão da vegetação e consequente facilitação do processo erosivo), e em vermelho, na foz, certo prolongamento do córrego para dentro da área do Rio Vermelho, possibilitada pela elevada sedimentação em sua margem direita, que pode ter sido parcialmente influenciada pela contenção na margem esquerda (intensificando processos deposicionais na margem direita).

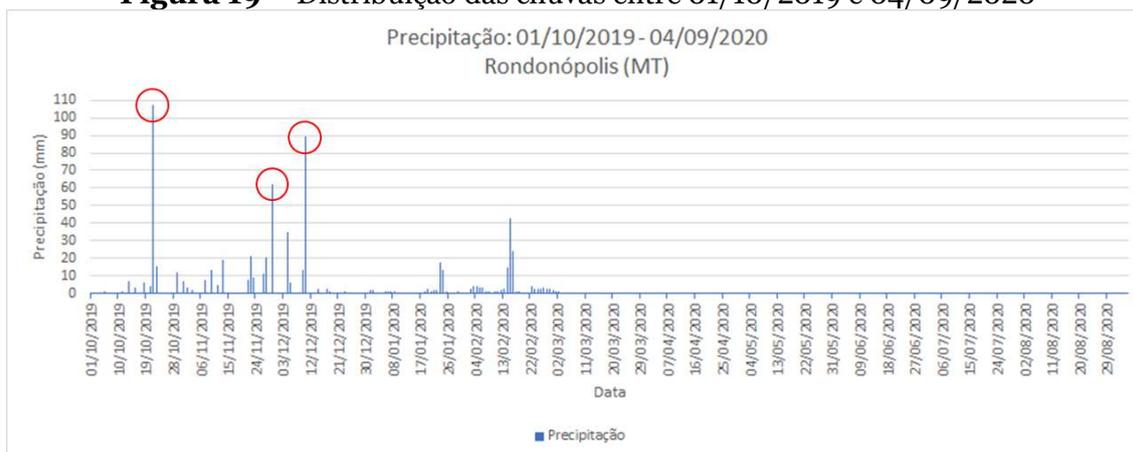
mas ocupando uma área maior do que a delimitada pelos processos de retificação realizados em 2018, apesar de ter-se reconhecido um período com totais pluviométricos abaixo da média esperada para a estação chuvosa, com chuvas concentradas (para os 154 dias, de 01/10/2019 a 02/03/2020, o total pluviométrico foi de 690,2 mm, que é considerado abaixo da média para o período chuvoso, visto que faltaria aproximadamente 448mm para se alcançar a média dos totais de chuva esperada para o período chuvoso, o que, conforme observado na Figura 19, não ocorreu). As observações aqui mencionadas sobre o período de chuvas encontram-se em Silva et al. (submetido à publicação). A Figura 19 diz respeito ao gráfico de chuvas para o período de 01/10/2019 e 04/09/2020.

Figura 19 – Distribuição das chuvas entre 01/10/2019 e 04/09/2020

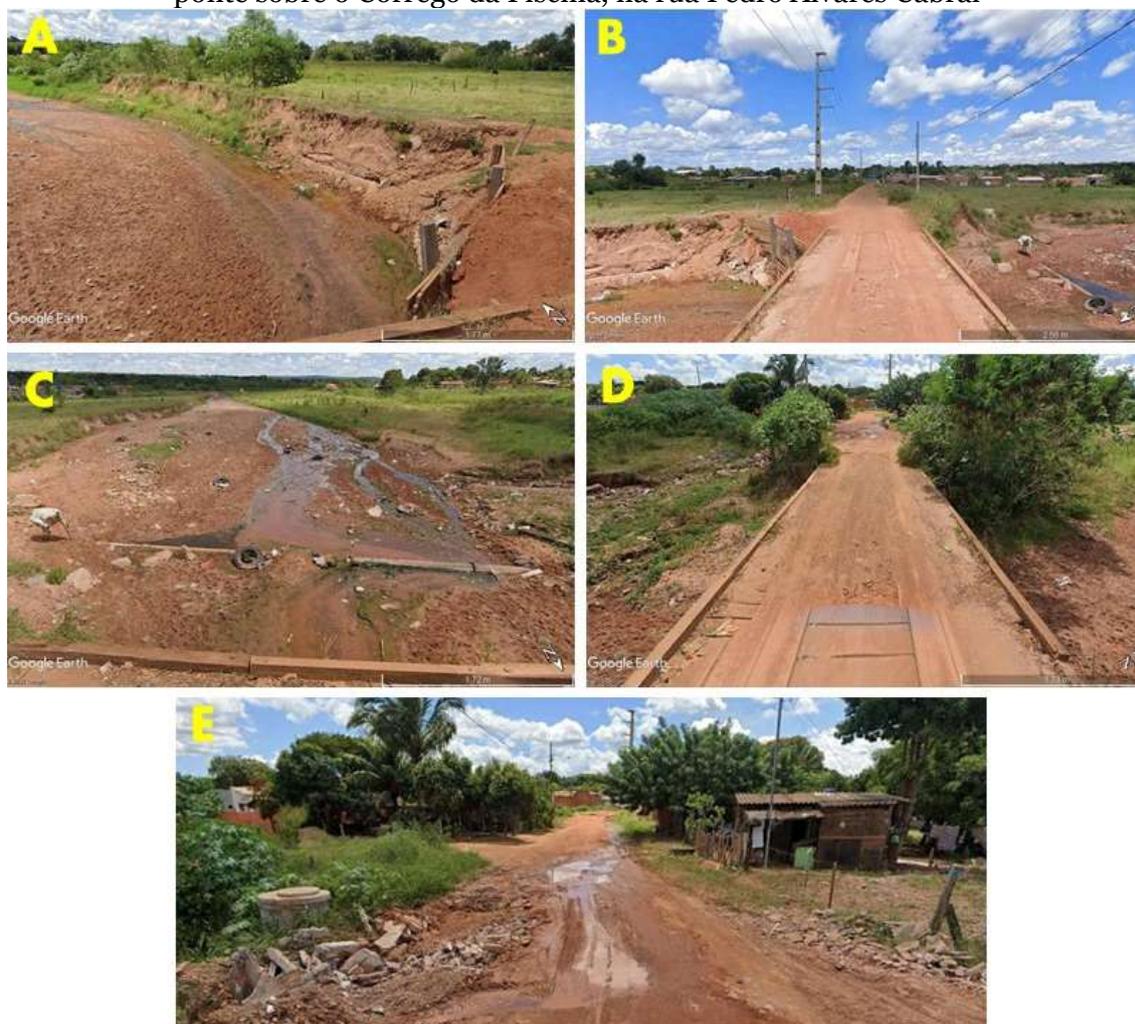
Outras tomadas de imagens interessantes são as presentes na Figura 20. Por elas, é possível averiguar a situação de degradação do córrego nas proximidades da rua Pedro Álvares Cabral, a cerca de 670 metros a montante da foz desse córrego. As imagens foram obtidas de cima da ponte e mostram quantidade elevada de materiais tecnogênicos em todas as margens, direções do córrego (montante e jusante) e no próprio interior do córrego. Na imagem A, o talude fotografado é referente à margem esquerda do córrego, no sentido de montante a partir da ponte na rua Pedro Álvares Cabral, no local em que em 2012 houve tentativa de retificação e, pela presença de materiais tecnogênicos no próprio talude, em meio às camadas sedimentares, pode-se levantar a hipótese de que além da escavação visando a retificação, pode

ter havido soterramento da curva do meandro antes localizado naquele sentido (na margem esquerda). Em B observa-se elementos da paisagem a partir da ponte, com tomada conjunta de imagens dos taludes da margem esquerda do córrego, com quantidade elevada de materiais tecnogênicos (pneus, depósitos de bota-fora, etc.). Em C, tem-se a tomada de imagem no sentido de jusante a partir da ponte, e nota-se quantidade elevada de materiais tecnogênicos, especialmente resíduos sólidos como pneus e fragmentos de materiais de construção, fazendo com que o fluxo de água se subdivida. Além disso, ressalta-se a baixa profundidade do córrego nessa época do ano, em que choveu abaixo do volume esperado para o período chuvoso. Em D e no zoom em E, nota-se, além de grande aporte de materiais tecnogênicos na margem direita do córrego, a presença de fluxo, pela rua e direcionando-se ao córrego, do que possivelmente são águas servidas, além de ser possível observar o padrão construtivo de casas próximas a esse fundo de vale, demonstrando que pessoas com baixo poder aquisitivo residem no local. Essas imagens são de março de 2020.

Figura 20 – Imagens obtidas pelo Google Earth Pro (Street View), de março de 2020, na ponte sobre o Córrego da Piscina, na rua Pedro Álvares Cabral
