## **CARACTERIZAÇÃO GEOMORFOLOGICA DA RODOVIA AM 010: TRECHO COMPREENDIDO NAS ADJACENCIAS DO KM 124 (RIO PRETO – VILA DE LINDÓIA/ITACOATIARA) – AMAZONAS/BRASIL**

### **CHARACTERIZATION OF THE GEOMORPHOLOGY OF ROADWAY AM 010: PATCH COVERED NEARNESS KM 124 (RIO PRETO – LINDOIA VILLAGE/ITACOATIARA) – AMAZONAS/BRASIL**

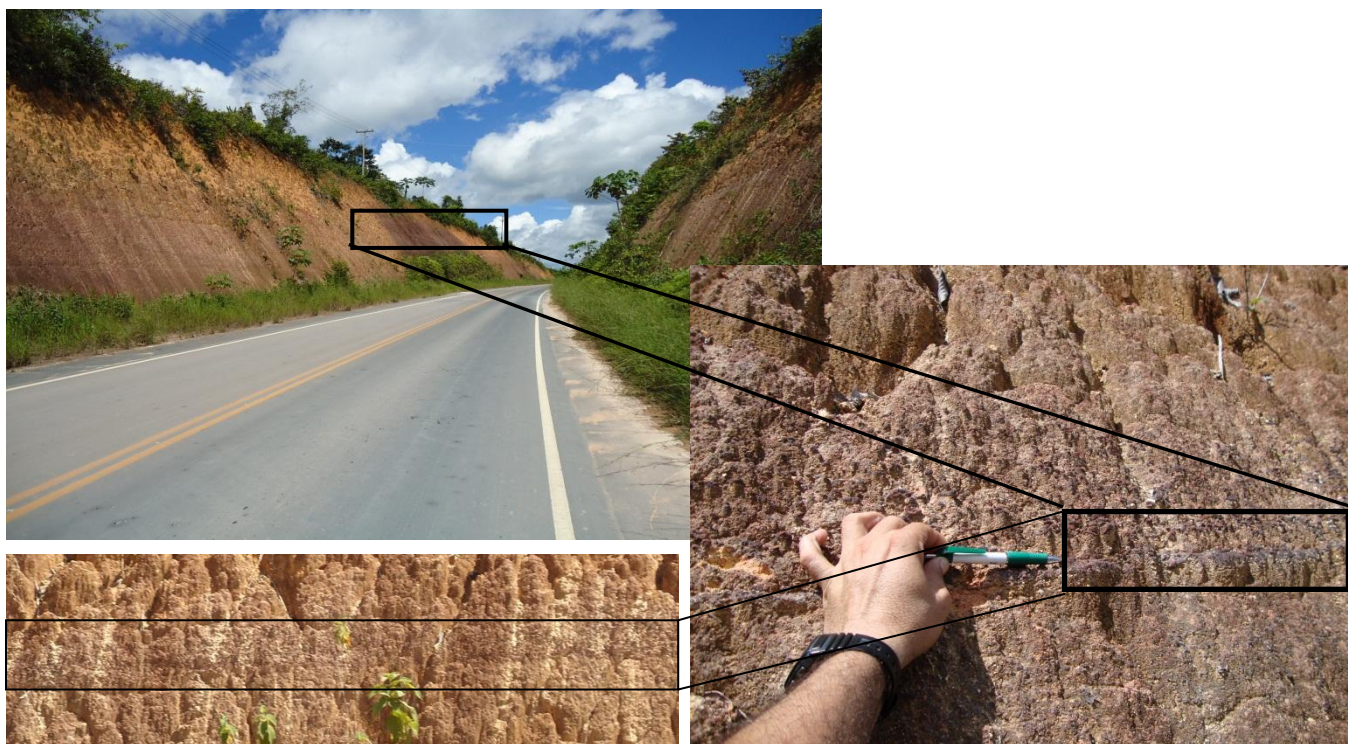
**Figura 4:** Detalhamento do talude e dos lineamentos (AM 010 – Km 124: sentido Manaus- Itacoatiara).  
**Fonte:** Paes (neste trabalho)

O km 124 apresenta um horste, exposto a partir de um talude de aproximadamente 500m de extensão sob os estratos da Formação Alter do Chão. Este caracteriza-se por colinas convexas que foram seccionadas formando taludes os quais permitiram a visualização de lineamentos de seixos com diferentes formas e tamanhos (Figura 4 e Figura 5). A gênese dessa feição remonta a interação de falhas normais N37E/45NW e N80W/40SW, cujos rejeitos métricos deslocam o horizonte mosqueado e as linhas de pedras na forma de arrasto das camadas. (Figura 6) Associado à geometria de horste ocorrem zonas abatidas como grábens nas quais ocorrem as maiores espessuras da cobertura coluvionar.

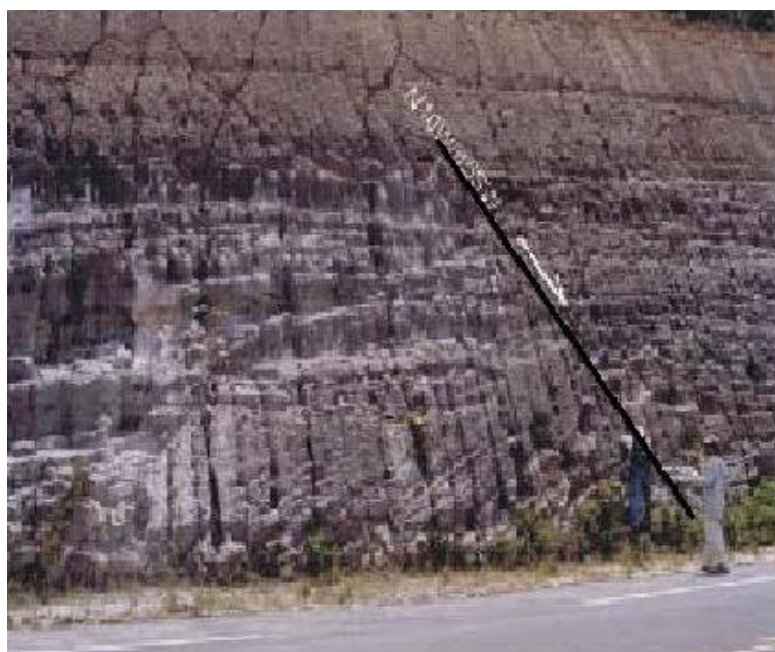
**FIGURA: 7** Pontos do perfil do km 134 da AM-010 que mostra falhas normais com feições anastomosadas no plano da falha.  
Fonte: Silva (2005).

Alem disso, verifica-se a presença de feições anastomosadas evidenciadas na zona de falha e formando a geometria em dúplice extensionais de poucos metros. As falhas inversas observadas com direção NNE-SSW são de alto ângulo de mergulho e estão associadas ao arranjo das falhas normais. As principais orientações das falhas normais, nesse trecho, são N27E/38SE, N71E/57SE, N46E/30NW e N18W/56SW, enquanto as inversas são N17E/76NW, N18W/56SW e N70W/25SW.
