A ACESSIBILIDADE NO PARQUE DO SABIÁ PARA PESSOAS COM DEFICIÊNCIA FÍSICA

Ecione Maria da Silva
Bacharel e Licenciada em Geografia
Instituto de Geografia- Universidade Federal de Uberlândia
ecionegeo@yahoo.com.br

Beatriz Ribeiro Soares
Professora Doutora
Instituto de Geografia- Universidade Federal de Uberlândia
brsoares@ufu.br

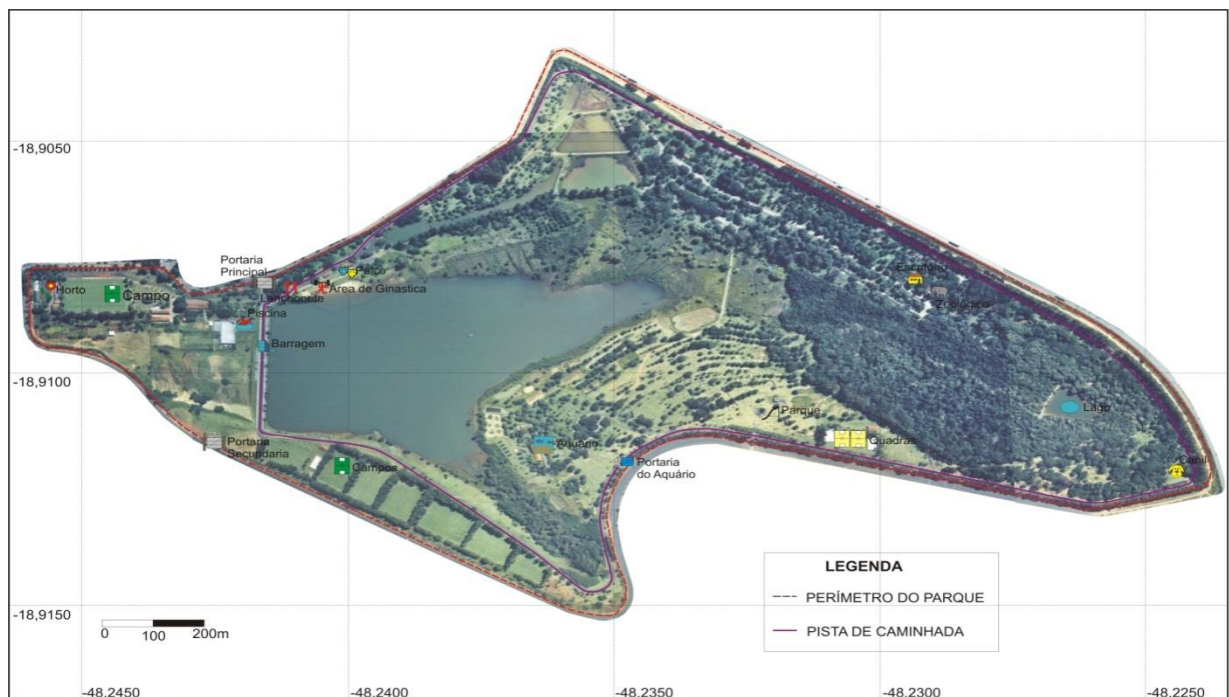
Nesse espaço também estão o Horto Municipal, onde são cultivadas várias espécies de plantas que são disponibilizadas à população, o Estádio João Havelange e a Arena Presidente Tancredo Neves (Sabiazzino) onde, além de jogos de futebol, também ocorrem vários eventos da cidade, como festivais de músicas e outros shows. Esses equipamentos não fizeram parte desse estudo uma vez que não se encontram diariamente abertos ao público e estão situados externamente à área verde que será aqui considerada nosso objeto de trabalho. A figura abaixo apresenta a área do parque a ser analisada.

Figura 02: Parque do Sabiá; Mapa Ilustrativo da área a ser analisada, 2007.

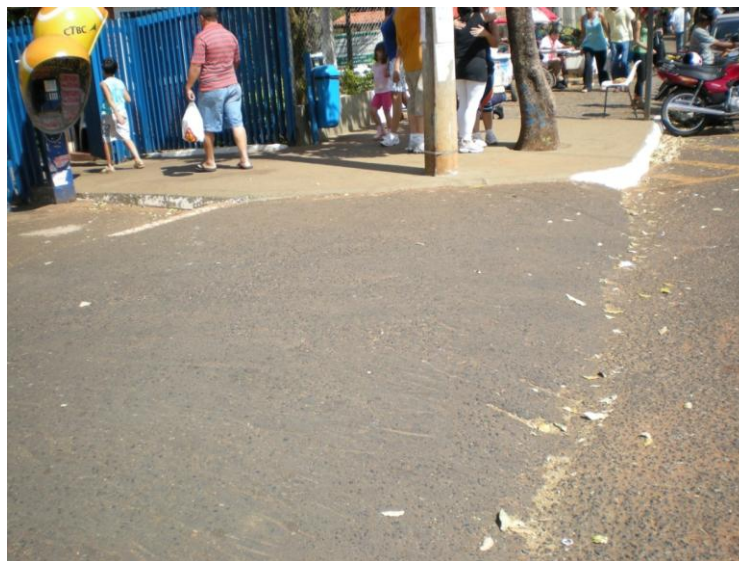
Figura 03: Parque do Sabiá, Entrada Principal, 2009.
Autor: SILVA, E. M. ago/2009

Ao chegar ao parque pela portaria principal, o funcionário direciona o cadeirante para o portão de entrada de veículos, pois a entrada para pedestre não possui rampas de acesso, sendo necessário subir e descer pequenos degraus na calçada. Mesmo optando por entrar pelo portão de veículos, o cadeirante precisa descer um pequeno degrau, se estiver na calçada, ou passar por um desnível existente entre a rua e o portão, como pode ser observado na figura 03. Durante o trabalho de campo presenciou-se um cadeirante saindo do parque e que precisou descer de costas o desnível mencionado, pois correria o risco de cair da cadeira-de-rodas se tentasse descer de frente.

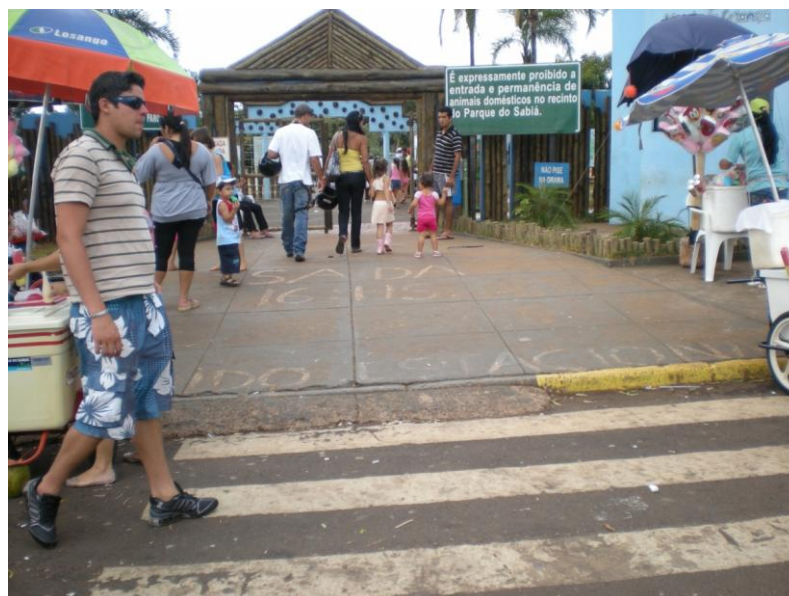
Figura 04: Parque do Sabiá, Rampa improvisada na entrada parque infantil, 2009.
Autor: SILVA, E. M. ago/2009

Já na entrada secundária existente próximo ao parque infantil, existe a rampa de acesso (figura 04), mas fora das normas técnicas de acessibilidade da NBR 9050, com inclinação muito íngreme, evidenciando ter sido feita de forma improvisada, assim como outras rampas encontradas no parque, com exceção daquelas próximas às lanchonetes, que possuem os padrões recomendados (figura 05).

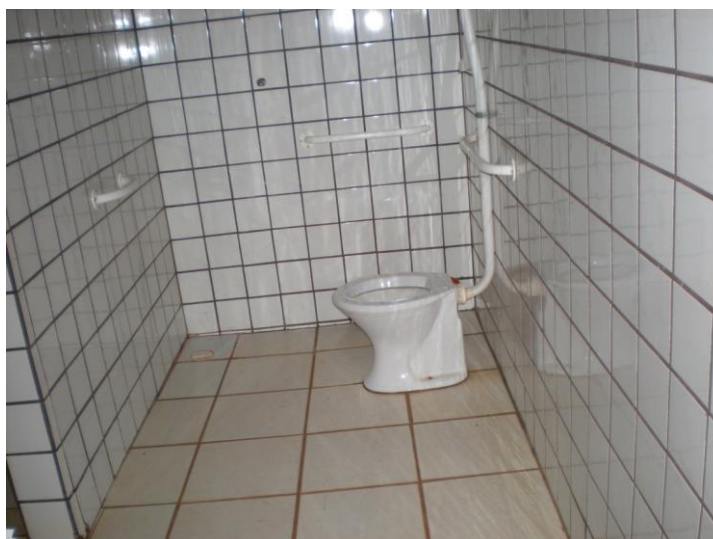
Figura 07: Parque do Sabiá, Banheiro adaptado mas sem porta para cadeirantes, 2009
Autor: SILVA, E. M. ago/2009

Com relação aos banheiros, observou-se que apenas o existente próximo às piscinas possui melhor estrutura de acesso ao cadeirante, porém não oferece privacidade, pois não possui porta, tendo o usuário que ficar exposto aos olhares das demais pessoas que estiverem no local (figura 07). O banheiro próximo às lanchonetes também possui estrutura de acesso para cadeirantes, com a diferença que neste o boxe tem porta, existindo porém, na entrada desse espaço um pequeno degrau que dificulta o acesso. Já os demais banheiros espalhados pelo parque não possuem nenhuma estrutura adequada ao usuário de cadeira-de-rodas e, caso o cadeirante esteja próximo aos campos de futebol ou em outro local mais afastado da portaria principal e seja necessário o uso de um banheiro, terá de pedir ajuda para usar o mais próximo ou percorrer uma distância considerável para usar os banheiros com maiores condições de acesso que estão localizados próximos às piscinas ou às lanchonetes.

A NBR 9050 diz que os sanitários e vestiários acessíveis devem obedecer aos parâmetros da Norma no que diz respeito à instalação de bacia, mictório, lavatório, boxe de chuveiro, acessórios e barras de apoio, além das áreas de circulação, transferência, aproximação e alcance.

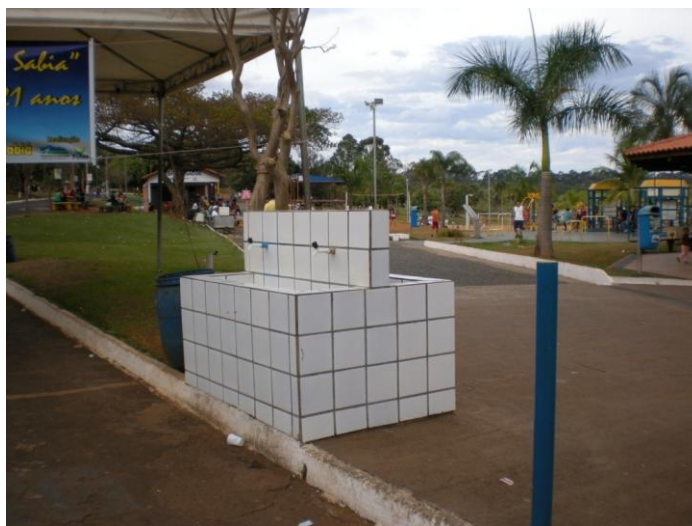
Figura 08: Parque do Sabiá; Bebedouro Inadequado para Cadeirante. 2009
Autor: SILVA, E. M. ago/2009

Um ponto interessante observado durante o trabalho de campo no Parque do Sabiá foi em relação aos bebedouros, que são praticamente inacessíveis para alguém que está sentado

em uma cadeira-de-rodas. Os bebedouros do parque são feitos de alvenaria não possuindo a área de aproximação da cadeira-de-rodas e estando a torneira instalada a uma altura aproximada de 1,20m afastada da parte frontal do bebedouro, contrariando a NBR 9050 que diz a bica deve estar localizada no lado frontal, possuir altura de 0,90 m e permitir a utilização por meio de copo, devendo o bebedouro acessível possuir altura livre inferior de no mínimo 0,73 m do piso, ser garantido um módulo de referencia para aproximação frontal permitindo que a cadeira avance sob o bebedouro até no máximo 50 cm. Na figura 08 tem-se a visão de como é difícil para o cadeirante utilizar o bebedouro com autonomia, uma vez que a estrutura do equipamento não permite a aproximação adequada.

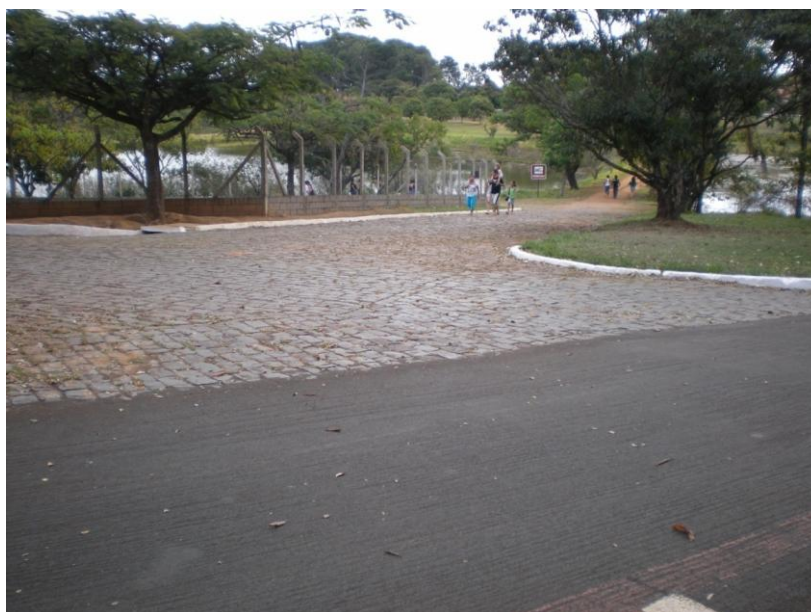
Figura 09: Parque do Sabiá, Tipos de pisos encontrados, 2009.
Autor: SILVA, E. M. ago/2009

Um dos maiores obstáculos observados no parque e também relatado nos questionários é com relação à pavimentação, que dificulta o acesso do cadeirante de forma confortável. Em vários lugares como a entrada para o aquário, o bosque e o zoológico o revestimento do piso é feito com bloquetes que já se encontram bastante deteriorados pelo tempo e com falhas, o que provoca o travamento da roda dianteira da cadeira-de-rodas, parando-a bruscamente quando se esbarra em um bloquete solto ou cai em um buraco na pista resultante de sua perca. Uma das entrevistadas relatou que houve um período que freqüentava bastante o Parque do Sabiá, mas deixou de ir porque sempre quebrava os garfos da cadeira-de-rodas nas ruas do parque. Outra entrevistada disse que gosta de ir ao parque com seus netos, mas fica restrita ao espaço das lanchonetes, pois seus netos gostam de ficar andando no bosque e no zoológico e, nesses locais ela não consegue se locomover com sua cadeira.

Na figura 09 observa-se as três situações de pisos encontradas no Parque do Sabiá: piso de bloquetes, piso com revestimento asfáltico e piso de terra (ao fundo). Nota-se que o tipo mais confortável para um cadeirante é o piso com revestimento asfáltico, uma vez que suas características se enquadram na NBR 9050 (2004, p. 39) que diz que os pisos devem ter superfície regular, firme, estável e antiderrapante sob qualquer condição, que não provoque trepidação em dispositivos com rodas (cadeiras de rodas ou carrinhos de bebê).

Circular nas áreas onde o piso é de bloquete ou de terra é difícil para o cadeirante e/ou para quem está o conduzindo, pois exige muita força muscular para manobrar a cadeira-de-rodas e a trepidação provoca um desgaste físico muito grande, podendo inclusive, causar danos à coluna. Durante o trabalho de campo, obteve-se o relato do Sr. Deraldo Silva, que trabalha na portaria de entrada do zoológico, dizendo que a maioria dos cadeirantes que por ali passou reclamou da estrutura do zoológico e principalmente das condições da pavimentação. Segundo ele, até mesmo pessoas com carrinhos de bebê mencionaram a dificuldade em andar pelo local e que o número de visitantes poderia ser ainda maior se a pavimentação oferecesse mais conforto aos usuários.
